nº 130 Año 10 9 de marzo de 2015

Boletín mensual de noticias del Plan de

Obras y Mantenimiento

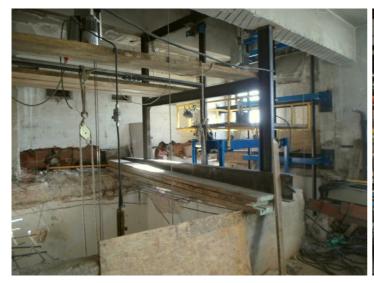
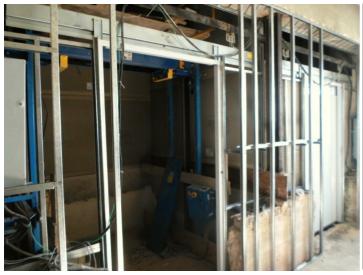
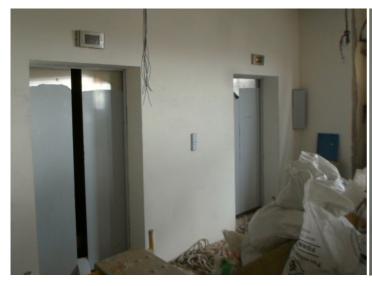
Sustitución de los dos ascensores en el Cuerpo Central. Se finalizaron los trabajos de sustitución de los dos ascensores existentes en el Cuerpo Central de la facultad. Resta únicamente trabajos de ajustes y detalles menores. Los trabajos son realizados por la empresa Ascensores Otis del Uruguay S.A. por un monto de \$7.206.707,14, impuestos incluidos, más leyes sociales de hasta \$469,351,68, con forma de pago crédito 30 días. El monto incluye \$392.352 del mantenimiento de los nuevos ascensores durante 12 meses así como de los existentes en el Cuerpo Norte y en el Edificio Polifuncional José Luis Massera.

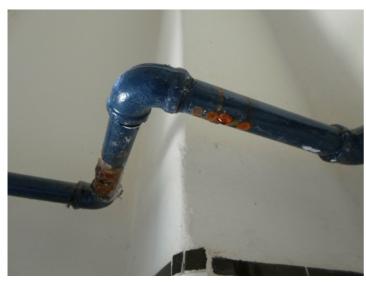
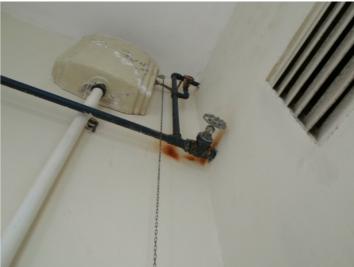
Renovación del baño público masculino del Piso 1. Debido al importante deterioro de las cañerías de abastecimiento de agua potable y al estado en general del baño, se realizaron trabajos de renovación del mismo. La obra fue realizada por la empresa Constrac Ltda. por un monto de \$ 138.025+ iva.

Los trabajos implicaron la realización a nuevo de todo el tendido de abastecimiento de agua, revestimientos, sustitución de grifería y cisternas, revoque, enduido y pintura de paredes y techo.

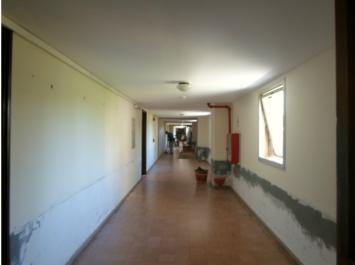
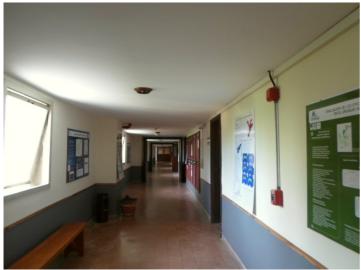
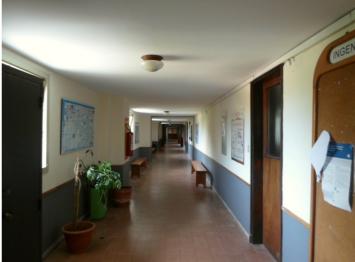
Reparación de revoques en pasillo al Cuerpo Norte. Se realizó por parte de la empresa Constrac Ltda. trabajos de reparación de revoques y pintura del referido local. El costo de los trabajos fue de \$68.700 + iva.

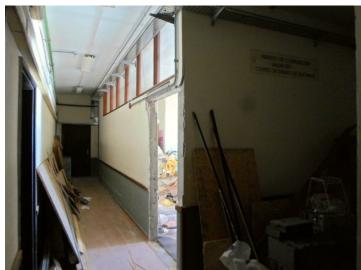
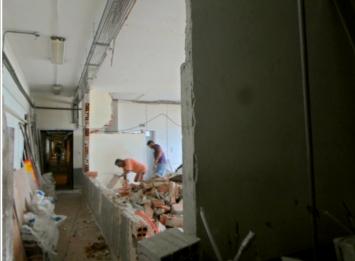
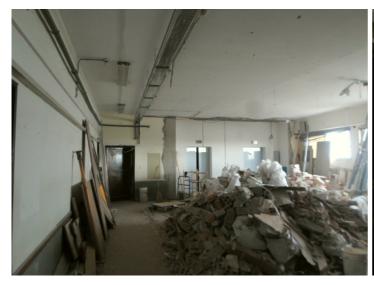
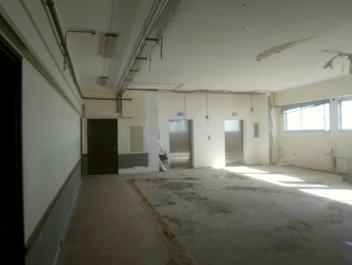
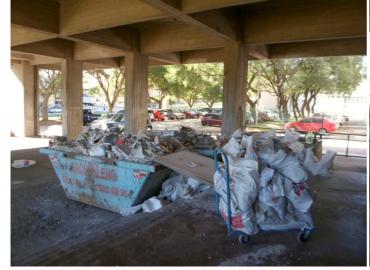
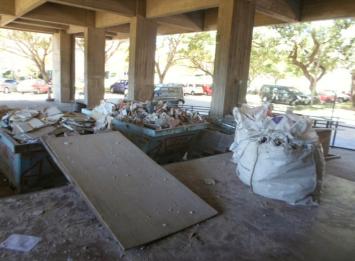
Los trabajos realizados hasta la fecha correspondieron a la demolición de tabiques de yeso, muros de mampostería, retiro de equipos de aire acondicionado y aberturas y reubicación de bandeja portacables. Los trabajos fueron realizados por las empresas Constrac Ltda., Walter O. Rodríguez y Javier Pardo.

Debido al no funcionamiento de los ascensores durante los trabajos no se pudo avanzar significativamente, como se hubiera querido, ya que el área sirvió de espacio para el acopio de escombros de ésta y otras intervenciones en el piso 7. En sucesivos fines de semana se retiraron las decenas de m3 de escombro allí ubicadas.

Los trabajos se continúan con la sustitución del pavimento, revoque de paredes, enduido y pintura, e instalaciones eléctricas y luminarias.

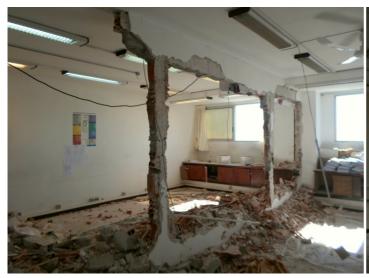
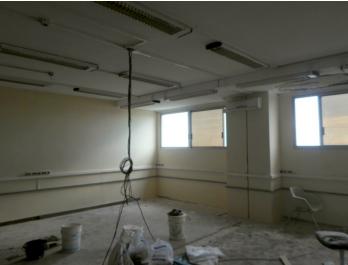
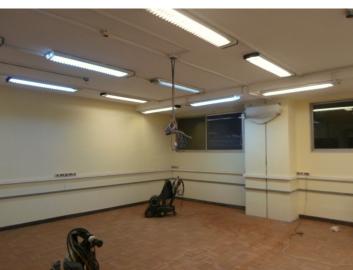
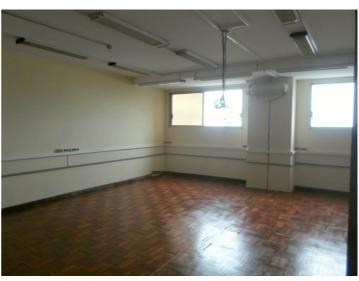
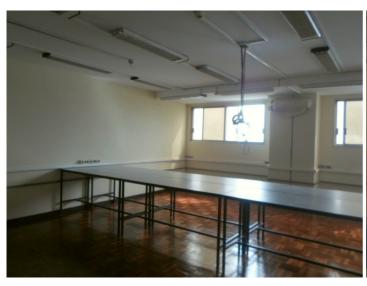
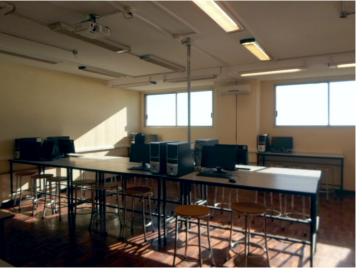
Traslado del Laboratorio de Física al Piso 7.

En este local se demolió el tabique de mampostería que dividía las 2 oficinas y las mesadas, se realizó la reparación de revoques, se colocó y plastificó parquet, se reubicaron los equipos de aire acondicionado, se adecuaron las instalaciones eléctricas y de redes de datos y se pintaron las paredes y techo. Posteriormente se trasladó el proyector, pizarrón y pantalla desde su anterior ubicación.

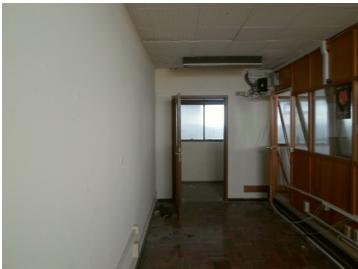
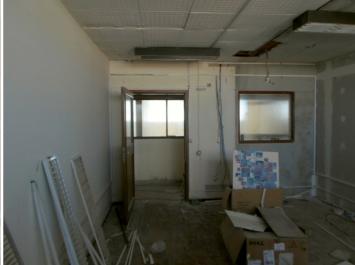
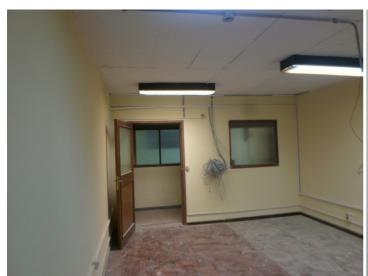
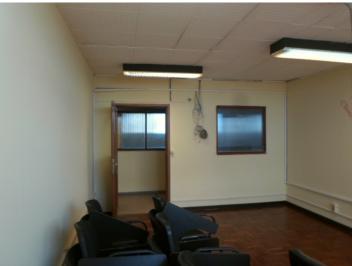
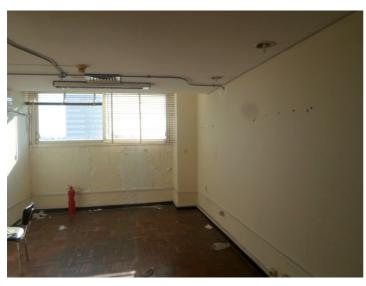
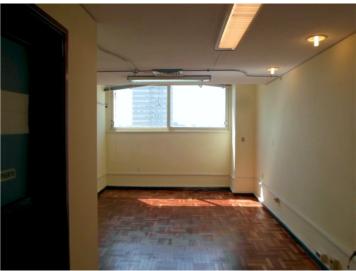
Adecuación de locales y mudanza de la Unidad de Enseñanza al Piso 7

En estos locales se retiraron mamparas de madera que dividía las 2 oficinas, se instaló un tabique de yeso, se realizó la reparación de revoques y colocación y plastificado de parquet, se reubicaron los equipos de aire acondicionado, se adecuaron las instalaciones

eléctricas y de redes de datos y se pintaron paredes y techos. En total son tres oficinas.

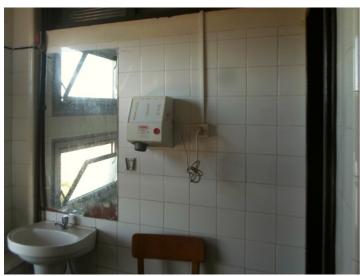
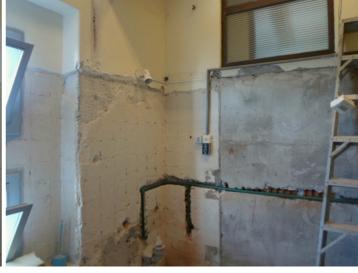
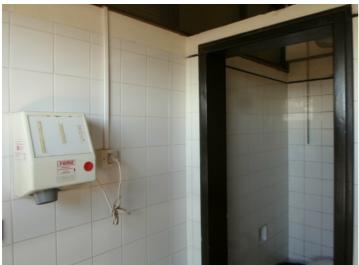
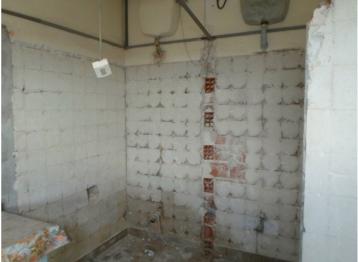
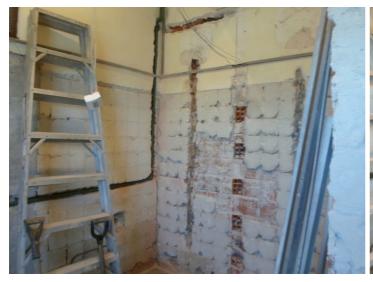
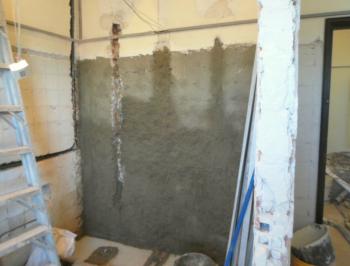
Adecuación de baños

Se comenzaron los trabajos para renovar los baños y construir uno accesible en el Piso 7.

Ya se realizó la demolición de muros, y se comenzó con los trabajos de instalaciones de abastecimiento de agua potable. Posteriormente se realizan trabajos de revestimiento, instalaciones eléctricas y pintura.

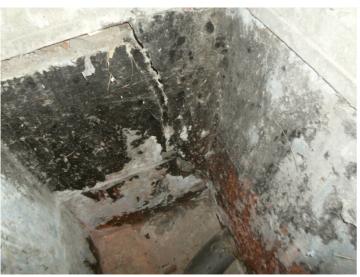
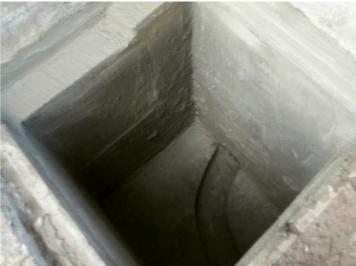
Reparación de cámaras de pluviales. Se realizó por parte de la empresa Constrac Itda. la reparación de varias cámaras de pluviales que estaban rajadas o con signos de deterioro.

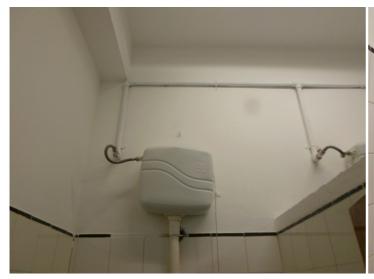
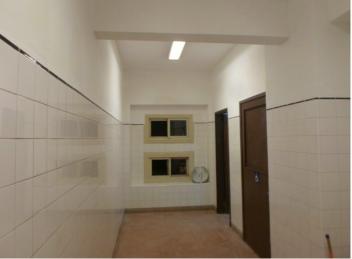
Trabajos de mantenimiento en baños. Se realizan trabajos de mantenimiento en varios baños de los edificios de FING. En algunos se colocaron canillas de servicio debajo de las piletas.

En el baño público femenino del piso 2 se realizó la instalación de abastecimiento de agua a nuevo y se pintaron las paredes y techo. Los trabajos fueron realizados por la empresa Constrac. Ltda. por un monto de \$ 61.500+ iva.

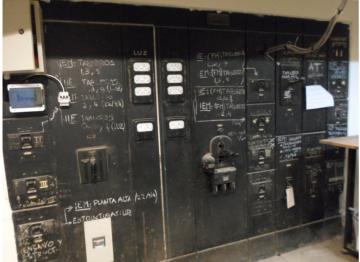
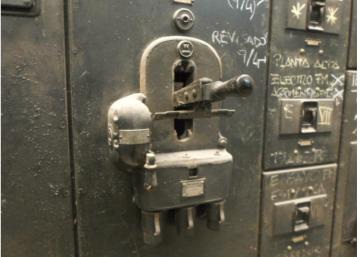
Renovación del Tablero General del Cuerpo Sur. En las próximas semanas se realiza la renovación total del referido tablero. Los trabajos son financiados por el fondo CAPPPA – Seguridad contra Incendios.

Los trabajos serán realizados por la empresa Habilis S.A., por un monto de \$ 555.100, impuestos incluidos.

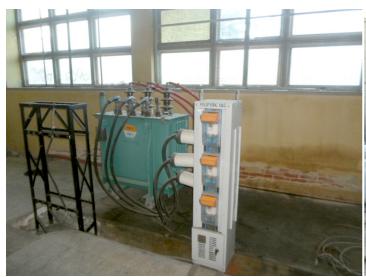
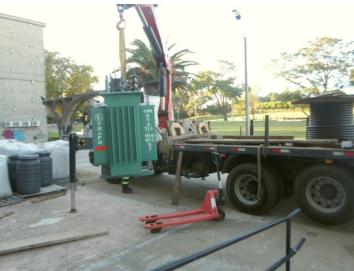
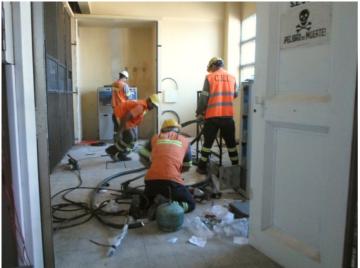
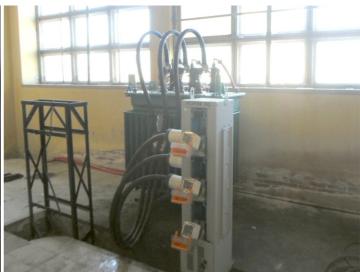
Sustitución de trafo en la subestación de UTE en el Cuerpo Sur. La empresa UTE realizó -por intermedio de CEI S.R.L.- la sustitución del trafo ubicado en la suestación que se encuentra en el Cuerpo Sur.

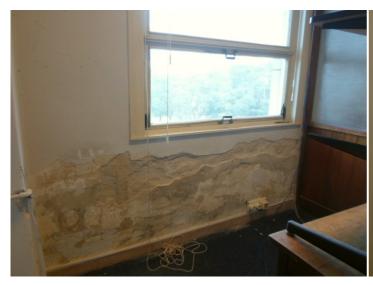
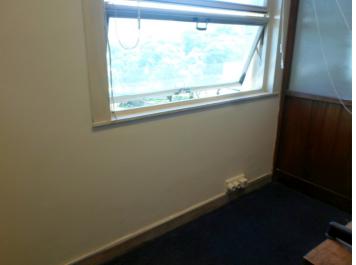
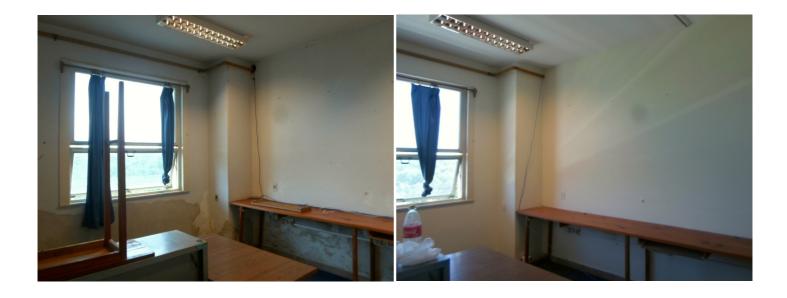
Reparación de revoques y pintura en el Departamento de Ingeniería Ambiental del IMFIA. Se realizaron trabajos de reparación de revoques y pintura total de las oficinas. Los trabajos fueron realizados por la empresa Constrac Ltda. por un monto de \$ 70.600 más iva.

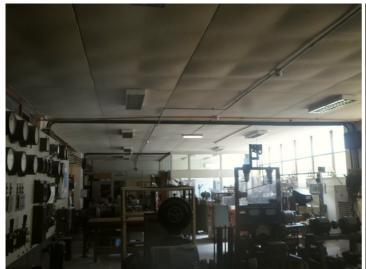
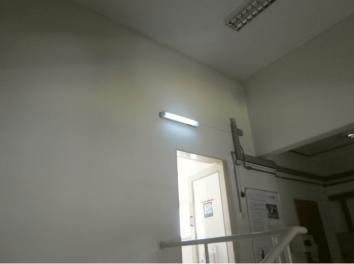
Mantenimiento de luminarias de emergencia. Se realizan trabajos de mantenimiento inspectivo y correctivo de las luminarias de emergencia en los edificios de FING. Los trabajos son realizados por el Plan de Obras y Mantenimiento.

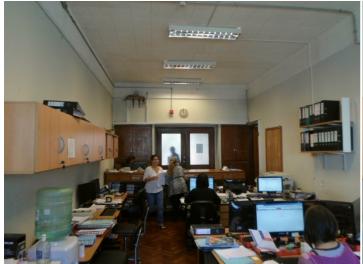
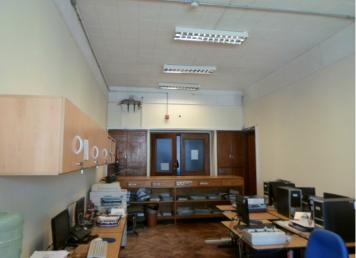
Pintura del Departamento de Recursos Humanos. Durante los días de Carnaval se realizaron trabajos de pintura en el referido departamento administrativo. Los trabajos fueron realizados por la empresa Constrac Ltda. por un monto de \$42.240 mas iva.

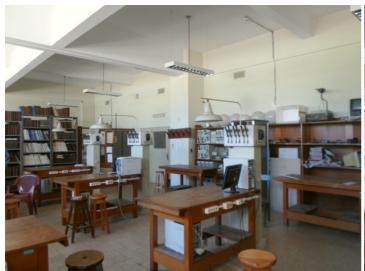
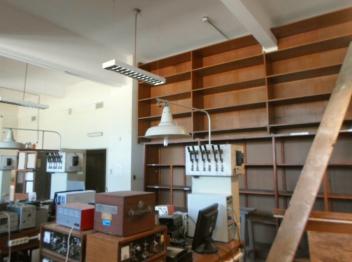
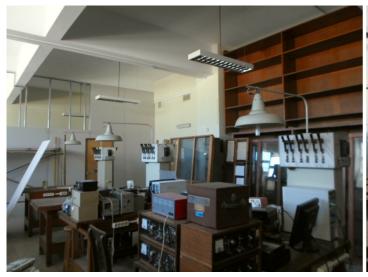
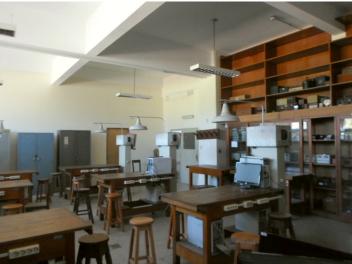
Adecuación del Laboratorio de Medidas Eléctricas - IIE. Se realizó la colocación de un tabique de yeso (en lugar de unos muebles que hacían de separación) entre el Laboratorio de Medidas Eléctricas y el de Proyecto. Los trabajos fueron realizados por la empresa Constrac Ltda. por un monto de \$86.500 + iva, mas 12.600 correspondiente a leyes sociales.

Además de los trabajos mencionados, la empresa Javier Pardo realiza a nuevo las instalaciones eléctricas del referido laboratorio, por un monto de \$ 338.270, iva incluido.

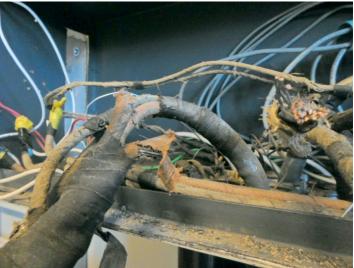
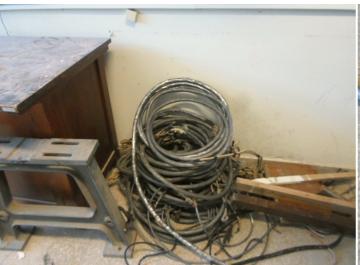
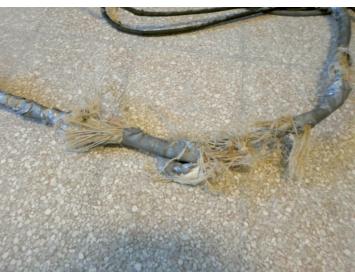
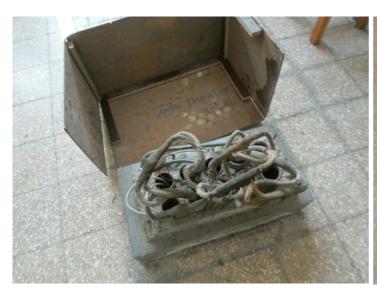
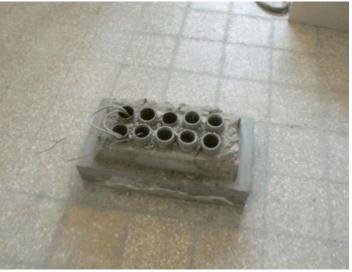
Los trabajos implican la realización a nuevo de las instalaciones eléctricas y el retiro de decenas de metros de conductores de cobre, forrados en tela y con recubrimiento de plomo.

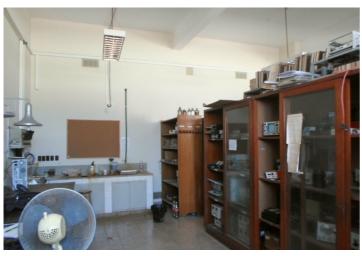
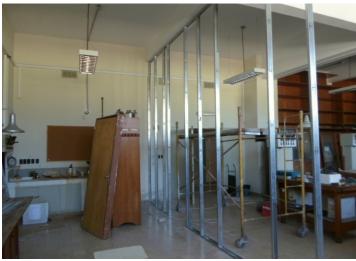
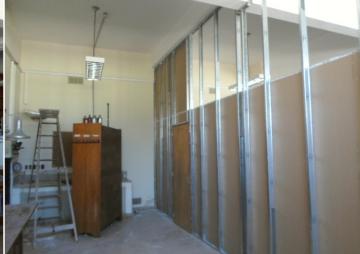
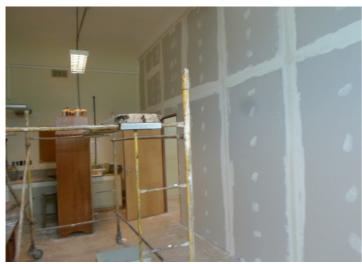
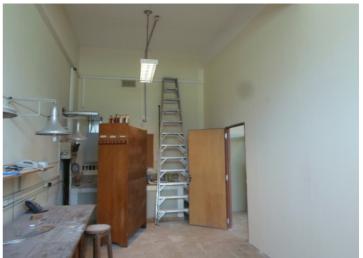
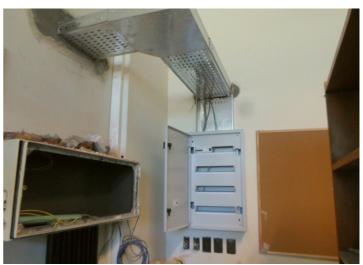
Adecuación del Laboratorio de Proyecto -IIE. Como mencionabamos líneas antes, junto con las obras en el Laboratorio de Medidas Eléctricas se realizan trabajos en el Laboratorio de Proyecto.

Además de la colocación del tabique de yeso, en este laboratorio también se realizarán las instalaciones eléctricas a nuevo y se realizará la colocación de una nueva puerta.

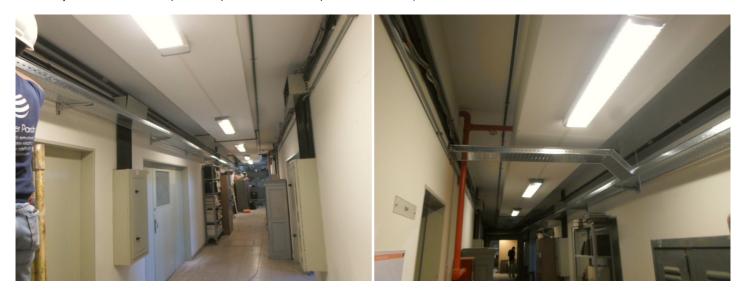
Tendido de líneas a Tablero General del Cuerpo Sur. Adicionalmente al trabajo de renovación del referido tablero, se realizaron tendidos de líneas a los efectos de independizar diferentes laboratorios que actualmente están todos derivados del tablero general del Laboratorio de Máquinas Eléctricas: Fotometría, Medidas Eléctricas y Proyecto.

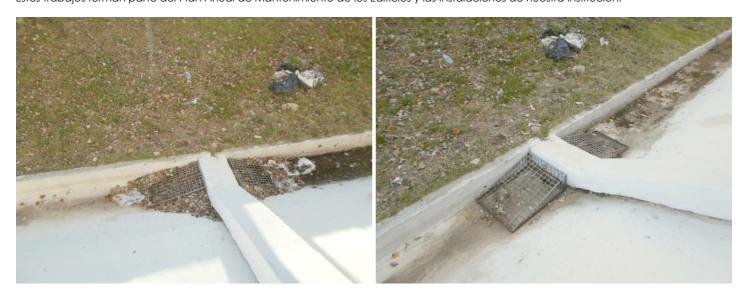
Mantenimiento de azoteas y desagues pluviales. Se realiza permanentemente por parte del personal del Plan de Obras y Mantenimiento trabajos de limpieza de azoteas y desagues pluviales en los edificios de FING. Estos trabajos forman parte del Plan Anual de Mantenimiento de los Edificios y las Instalaciones de nuestra institución.

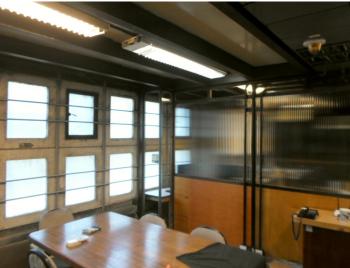
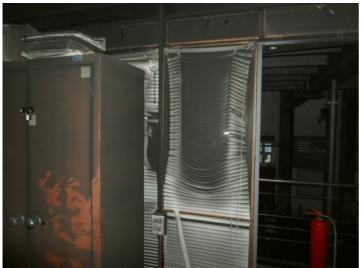
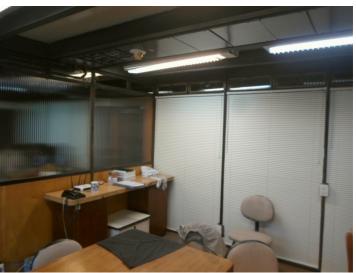
Arreglo de oficinas del IMFIA afectadas por el conato de incendio. Se realizó por parte de diversas empresas trabajos para reparar las 2 oficinas afectadas. La empresa ISAI SRL realizó la sustitución de los dos detectores fotoeléctricos Bosch D7050 (\$ 5.447, impuestos incluidos), Harvey's Uruguay la colocación de las cortinas venecianas (\$ 17.604,60 impuestos incluidos), Carey S.A. realizó la colocación del fieltro (\$18.972 impuestos incluidos), Walter O. Rodríguez los trabajos de carpintería y Javier Pardo los referidos a las instalaciones eléctricas, de telefonía y red de datos.

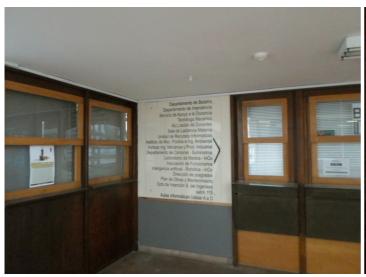
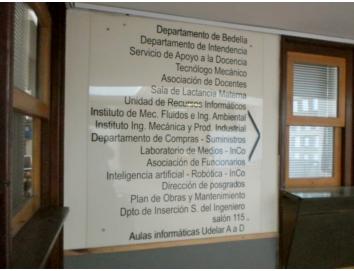
Nueva señalética. Como parte de la mejora de la señalética asociada a la renumeración de los pisos del Cuerpo Central, personal del Plan de Obras y Mantenimiento realizó la colocación de carteles indicadores.

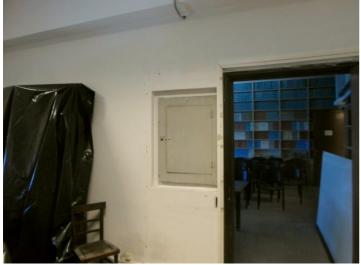
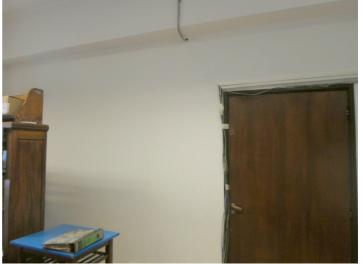
Trabajos en la secretaría del IFFI. En la referida secretaría se retiró un tablero eléctrico en desuso , se reparó y pintó la pared. Los trabajos fueron realizados por la empresa Walter O. Rodríguez.

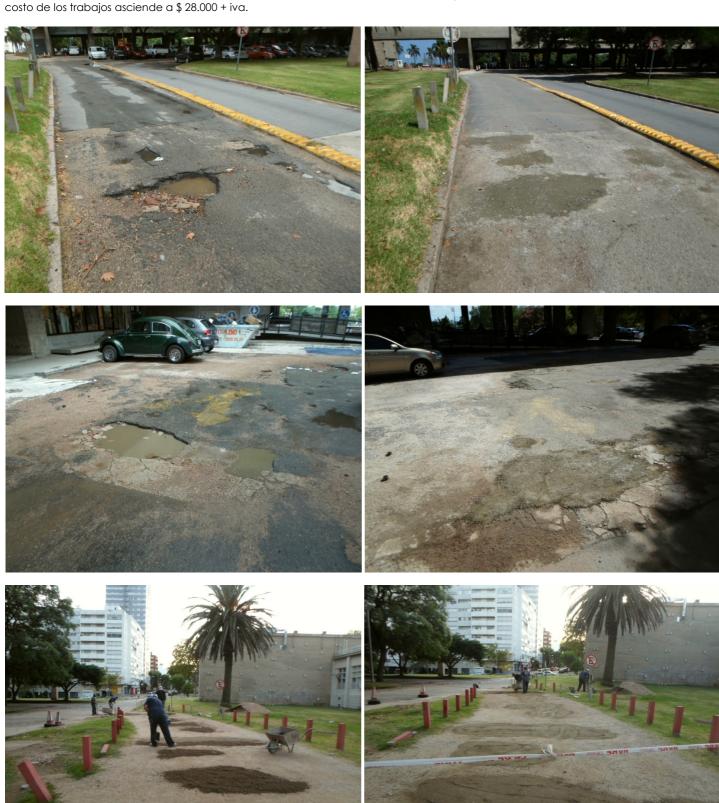
Bacheo de estacionamientos. Se realizó por parte de la empresa Constrac Ltda. trabajos de bacheo en los estacionamientos de FING. El costo de los trabajos asciende a \$ 28.000 + iva.

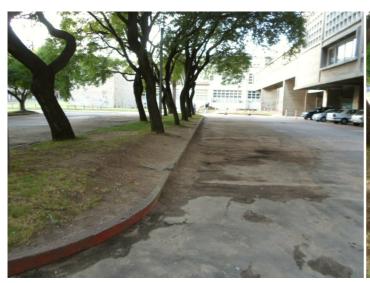
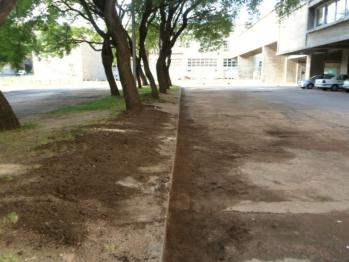
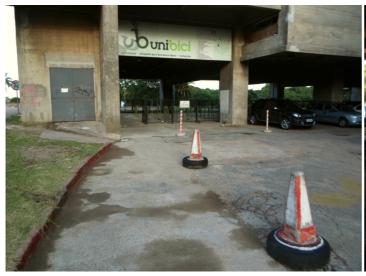
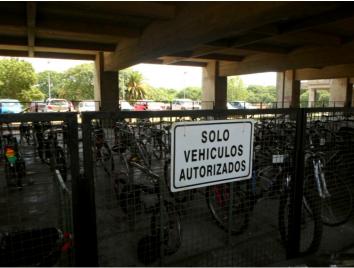
Además se realizó el retiro de la tierra y hojas que se acumulan contra los cordones del cantero central. De esta forma se busca mejorar el escurrimiento de las aguas de lluvia y de esa forma alargar la vida del pavimento y de los trabajos realizados.

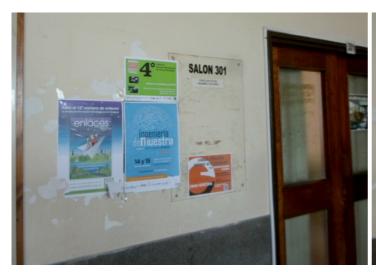
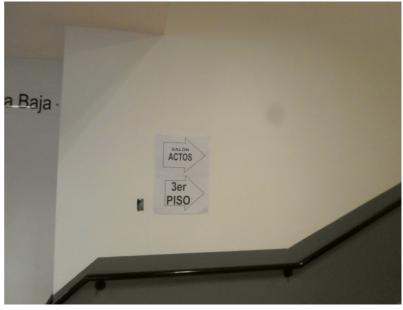
Tenemos en la institución la mala costumbre de pegar carteles (a pesar de la prohibición establecida por el Consejo) en las paredes. El deterioro sobre las paredes es muy importante ya que cuando se saca el cartel, se arranca parte de la pintura. Una muestra son las fotos adjuntas, donde se ven varios carteles de actividades organizadas por la propia facultad o su fundación y el estado de la pared luego de retirados los mismos.
